Fotoanlage

DEKRA-Nr: 0317 / 014789 / 2013 / G039475000095

Kennzeichen/Objekt: ACRAR NR294

Zustandsbericht (294)

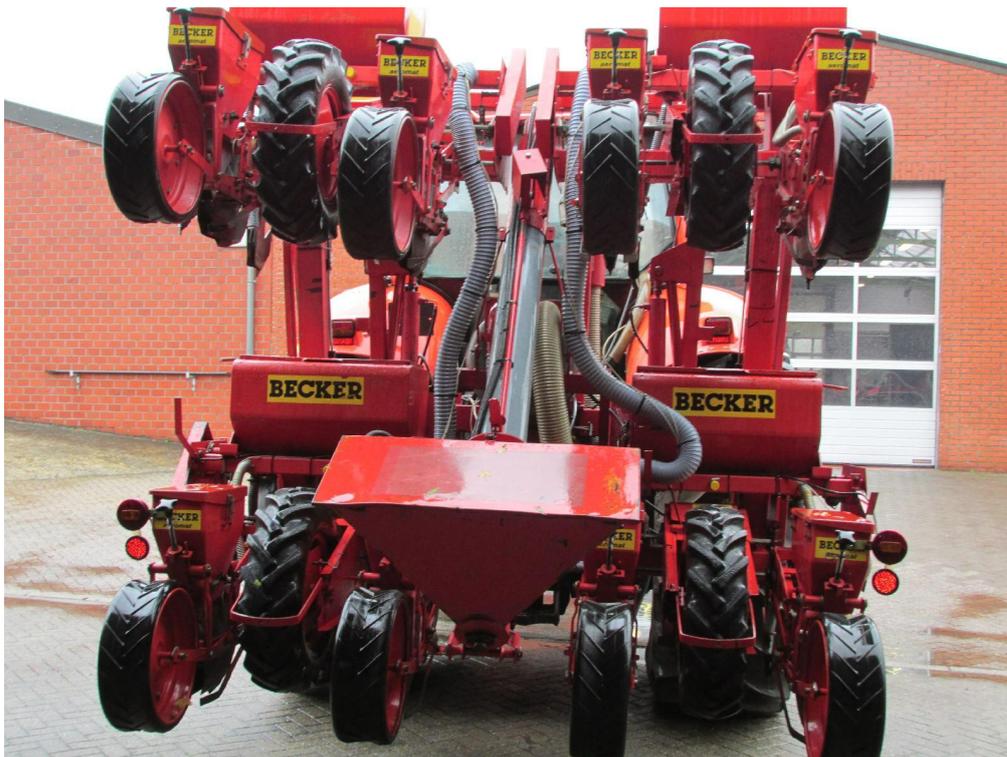
Bild 1: Becker Maislegemaschine 8 Reihig

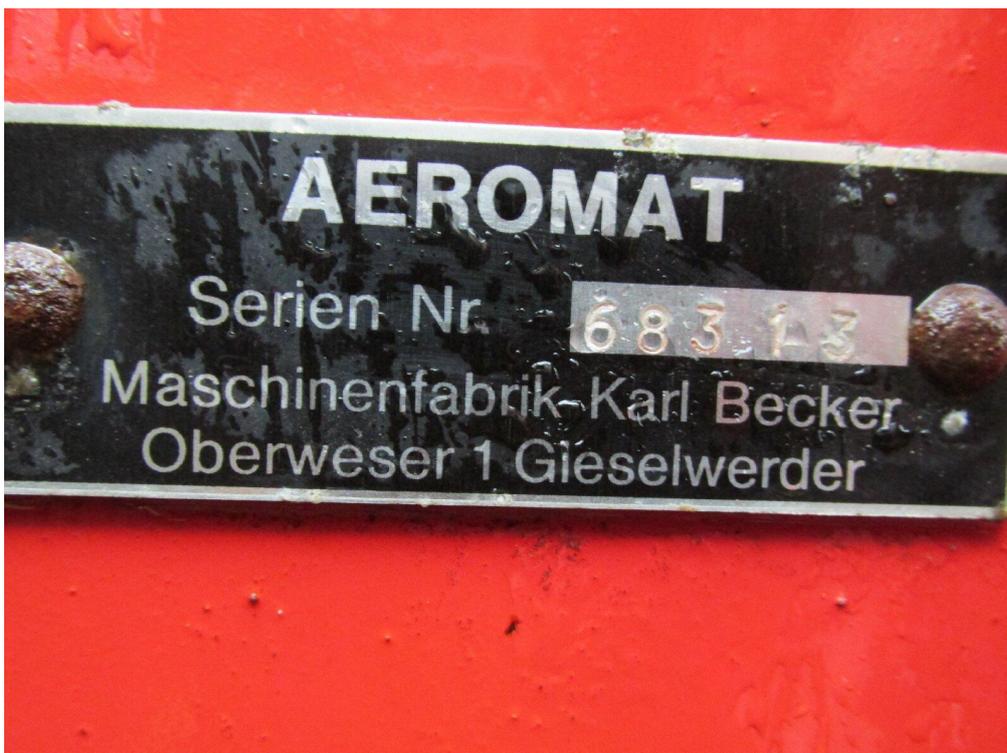
Bild 2: Typenschild

Die Fabrikationsnummer wurde dem Typenschild entnommen.

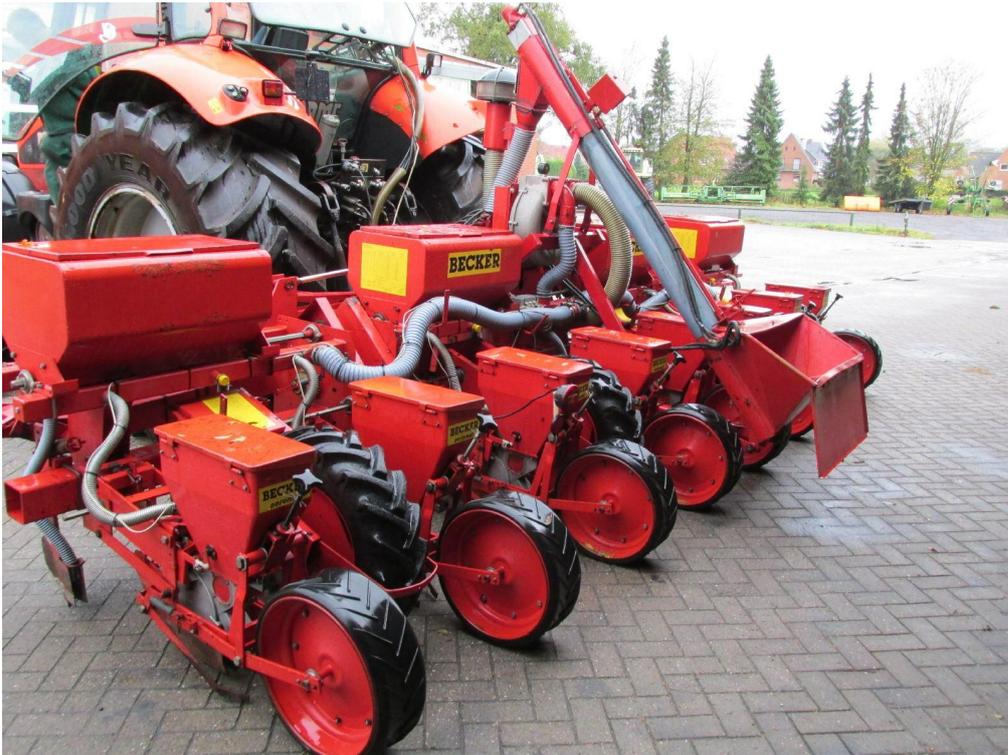
Bild 5: Legeabstand 75 cm

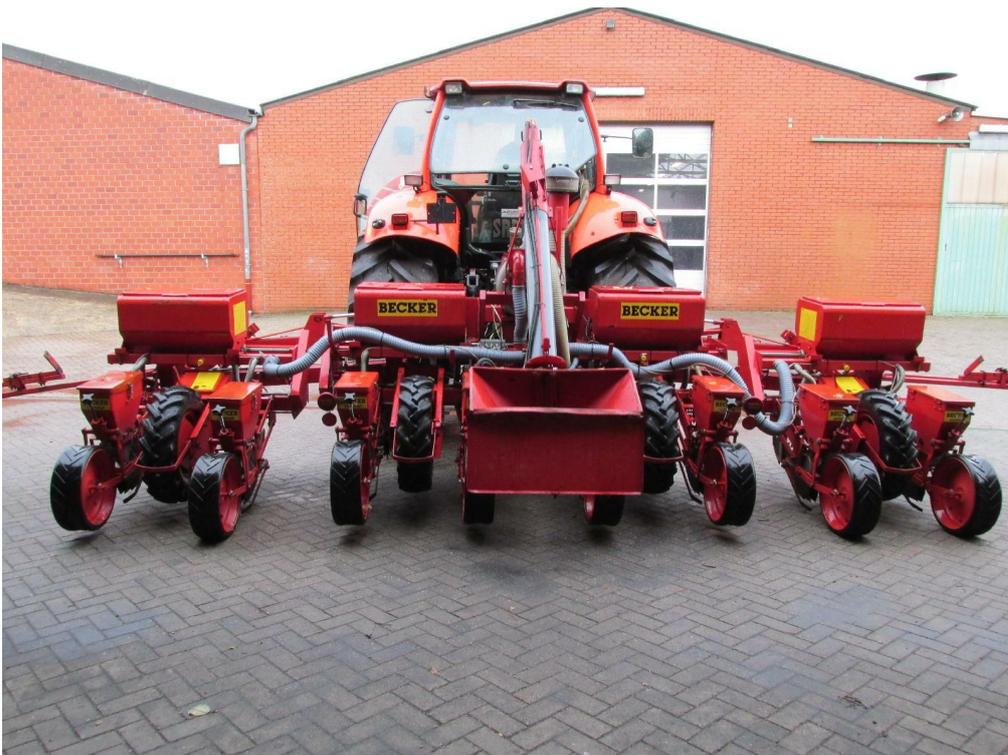
Bild 6: Sechs Meter Arbeitsbreite

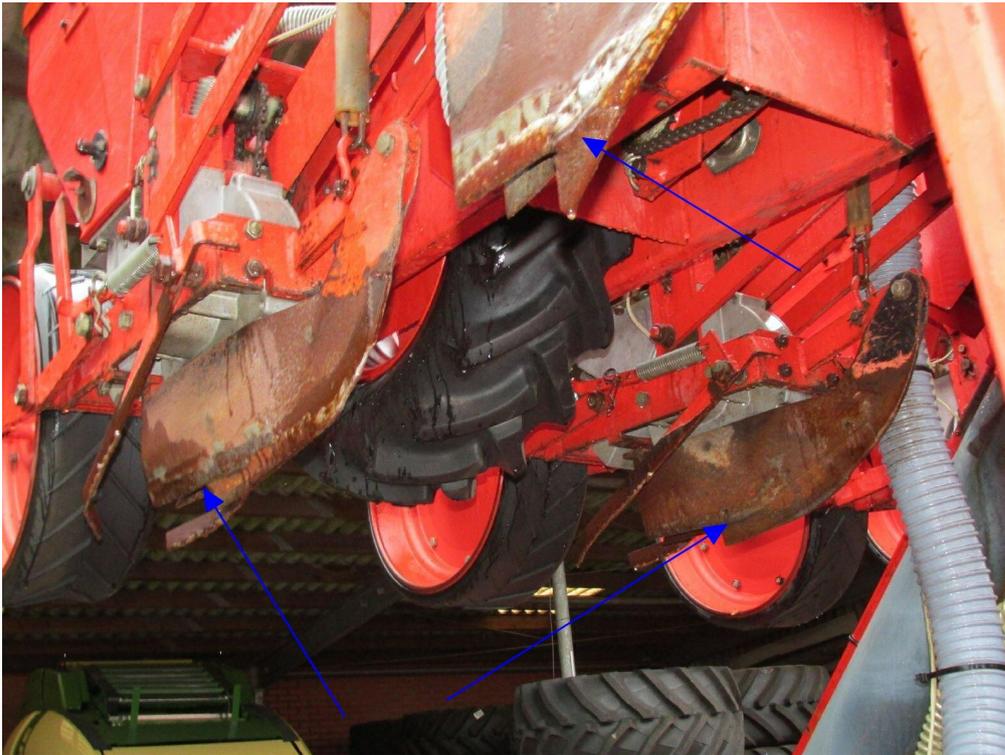
Bild 7: Legeschächte

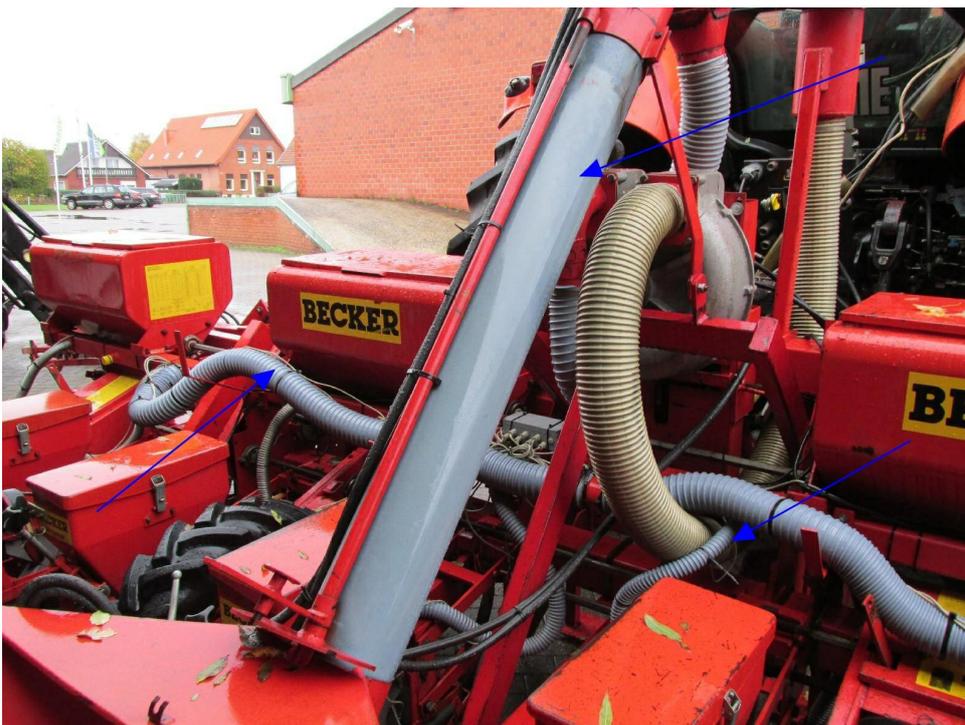
Bild 8: Stahlschneckenrohr durch Kunststoffrohr ersetzt.
Schläuche teilw. erneuert

Am Grundrahmen und der linken Umlenkung wurden Reparaturschweißungen durchgeführt. Am Schneckenförderer wurde das Stahlschneckenrohr durch ein Kunststoffrohr ersetzt. Schneckenrohr im Bereich des Trichters durchgerostet.

Unterdruckschläuche wurden teilw. erneuert.

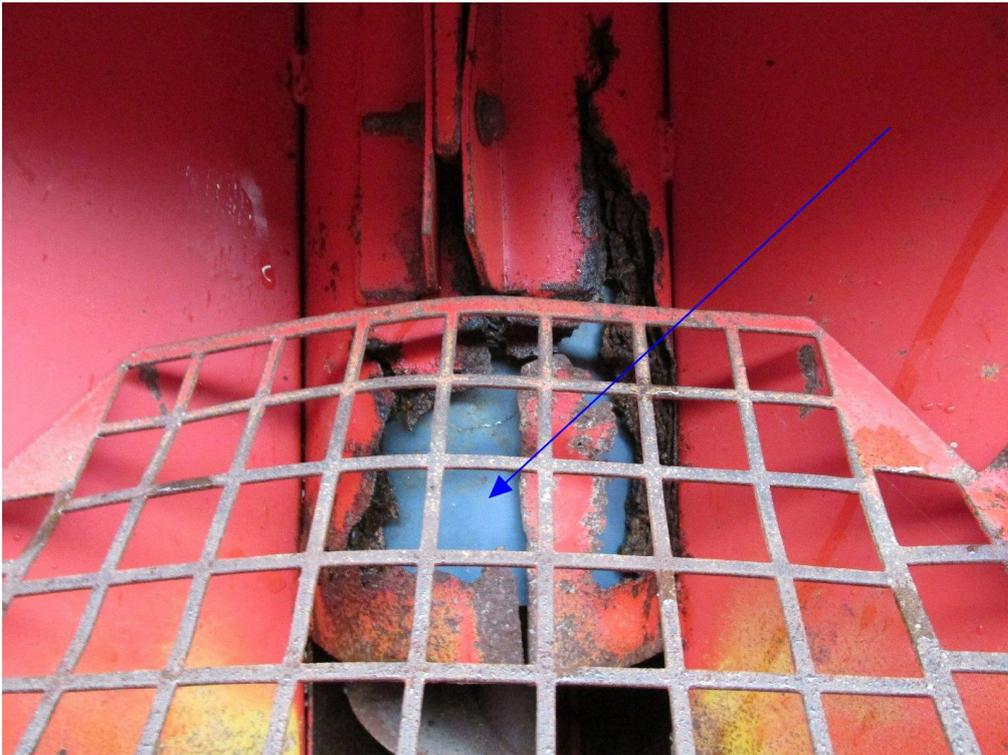
Bild 9: Schneckenrohr im Trichter durchgerostet, durch Kunststoffrohr ersetzt.

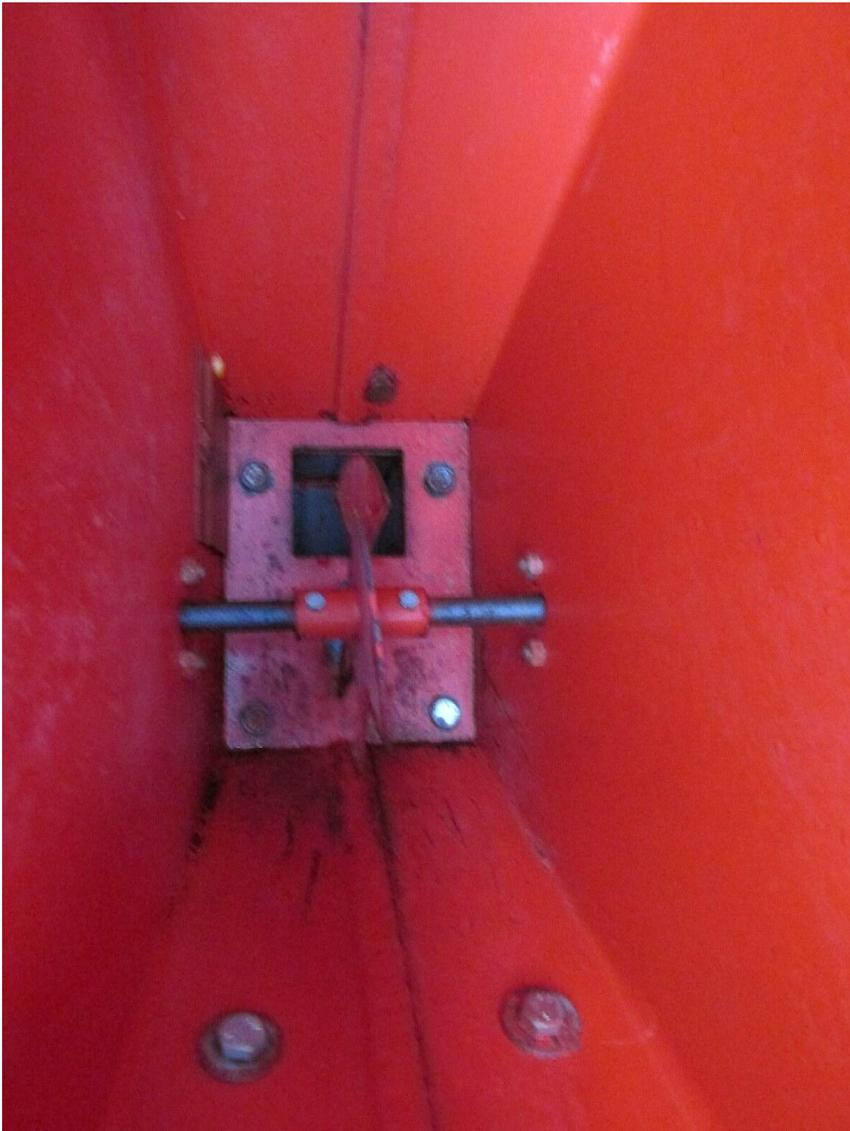
Bild 10: Saatgutbehälter

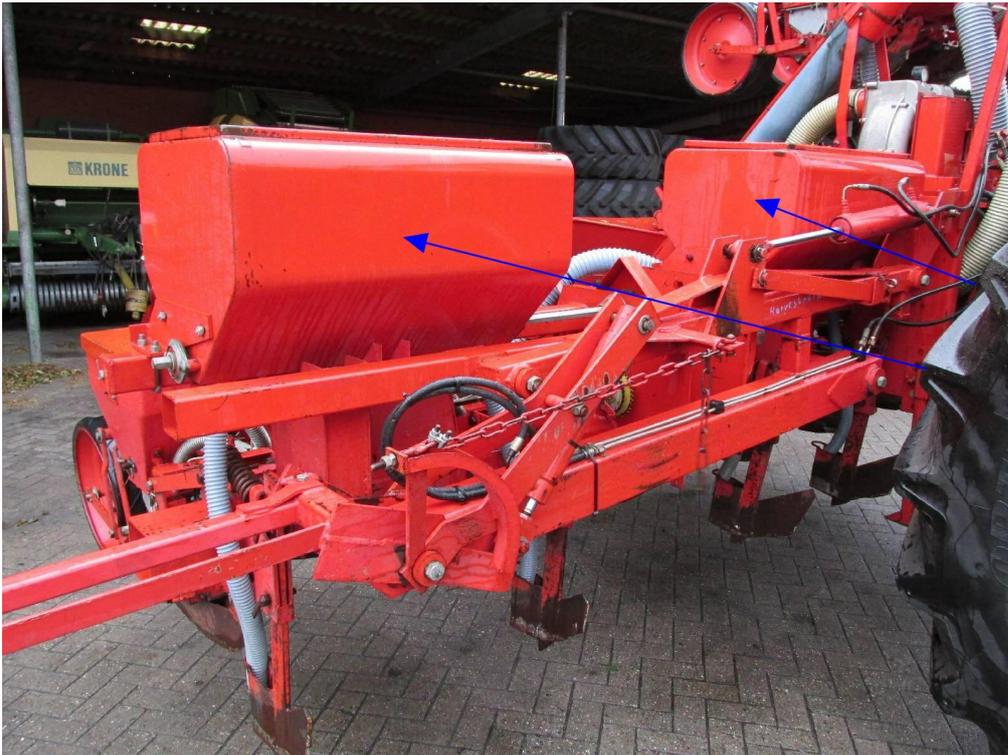
Bild 11: Düngerbehälter

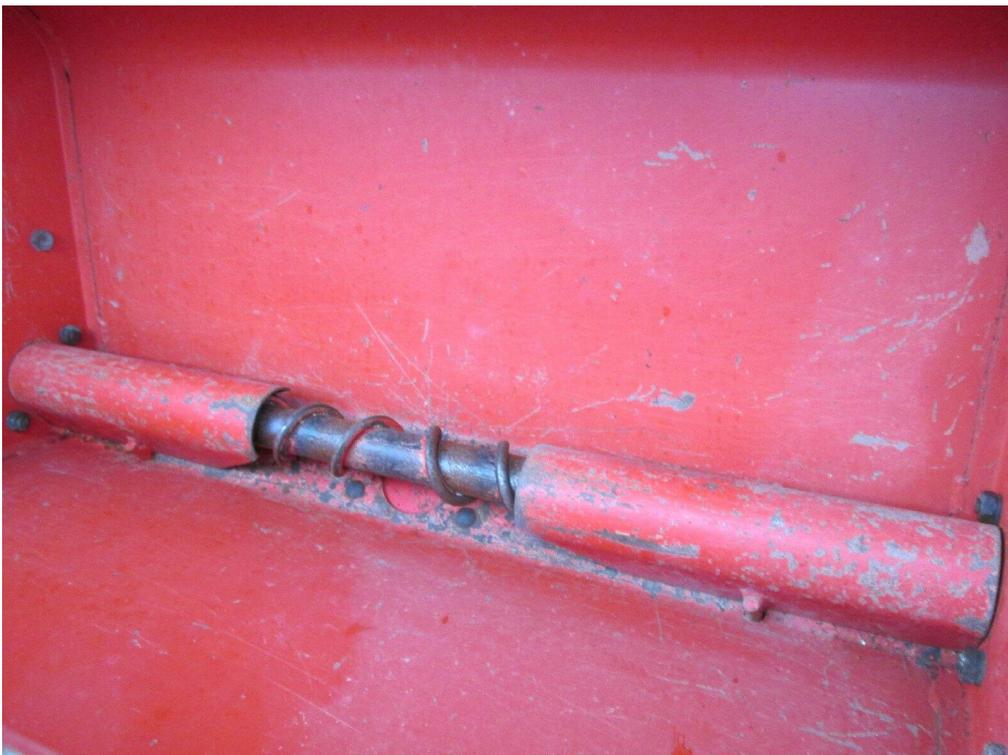
Bild 12: Düngerbehälter

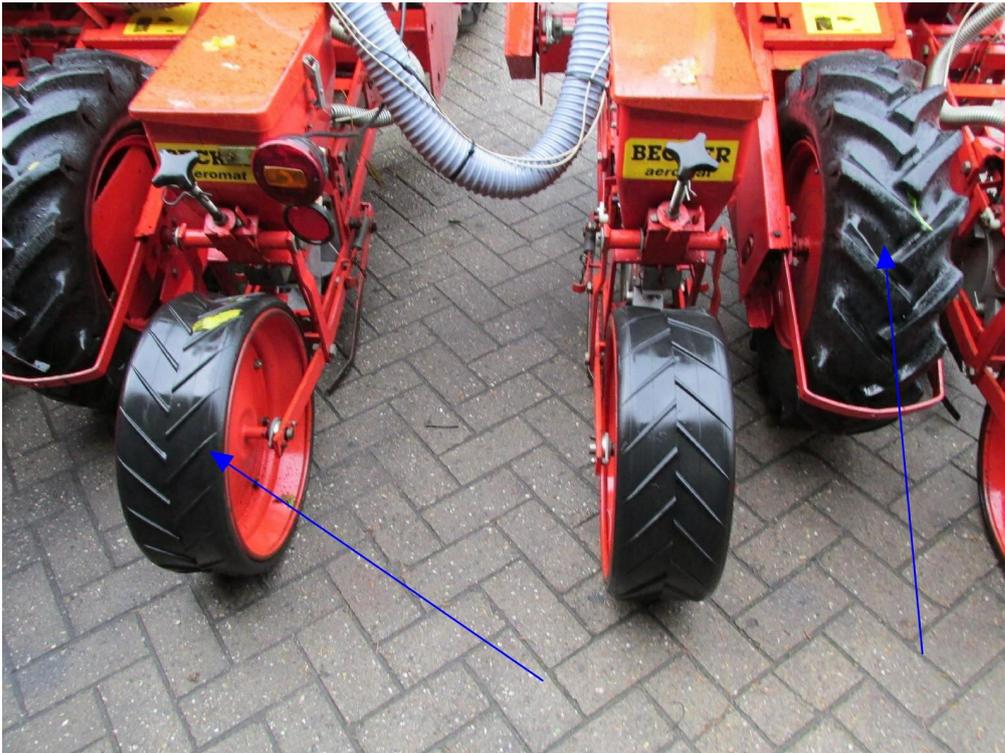
Bild 13: Laufräder und Druckrollen

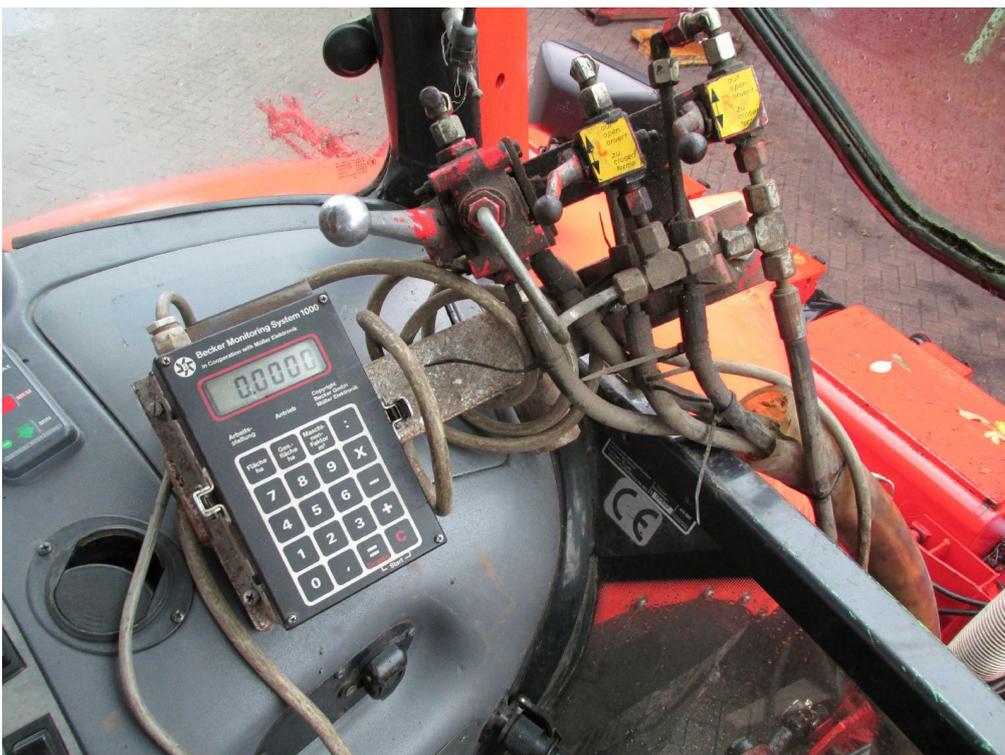
Bild 14: Hydr. und Elektronische Steuereinheit.

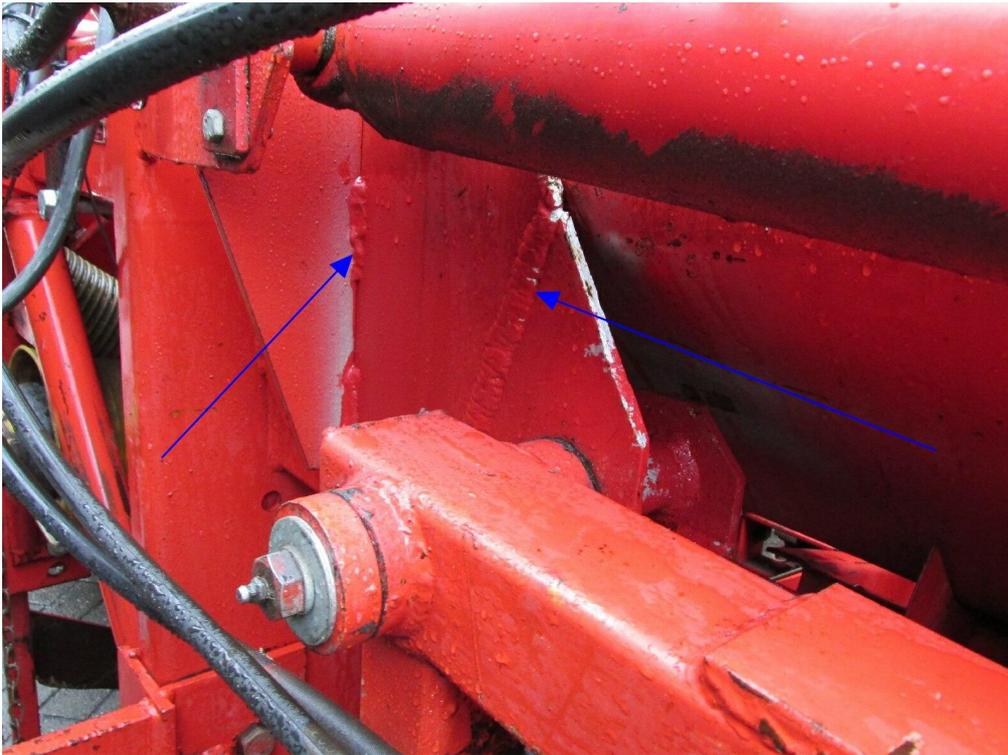
Bild 15: Reparaturschweißung am Grundrahmen

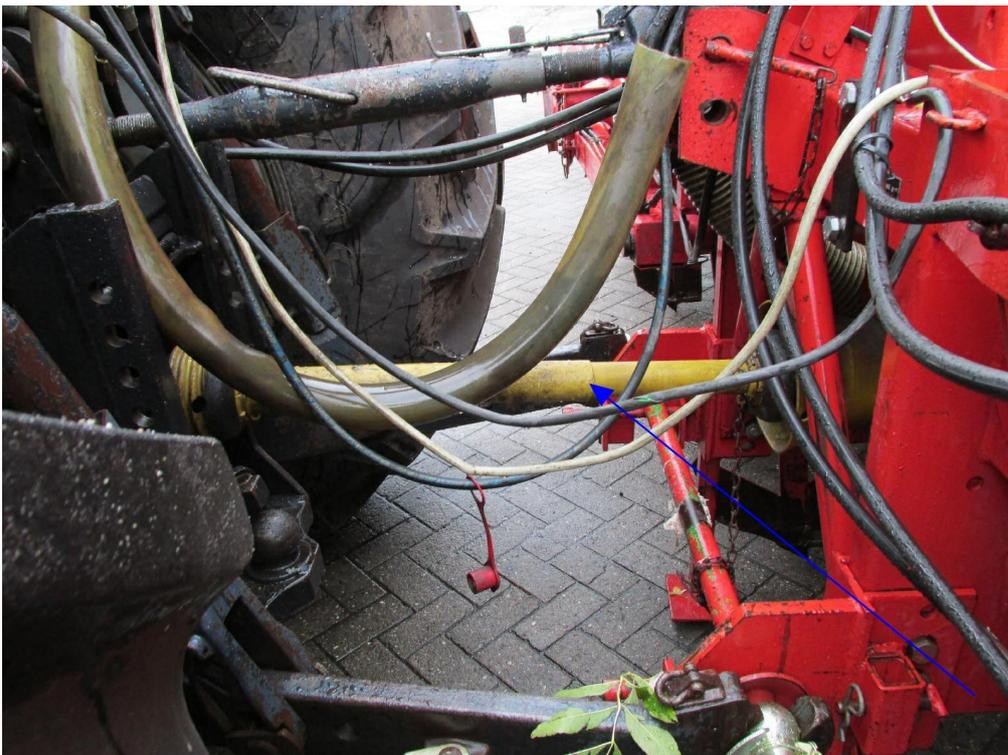
Bild 16: Dreipunktaufnahme mit Gelenkwelle
